# Renesančné a barokové prestavby hradu Gýmeš

MARTIN BÓNA  
*Renaissance- und Barockumbauten  
der Burg Gymeš*

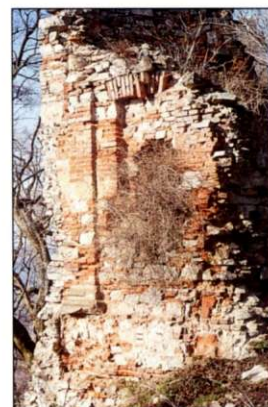
*Zvyšky plastickej výzdoby priechlia barokovej vstupnej brány*  
Foto M. Bóna

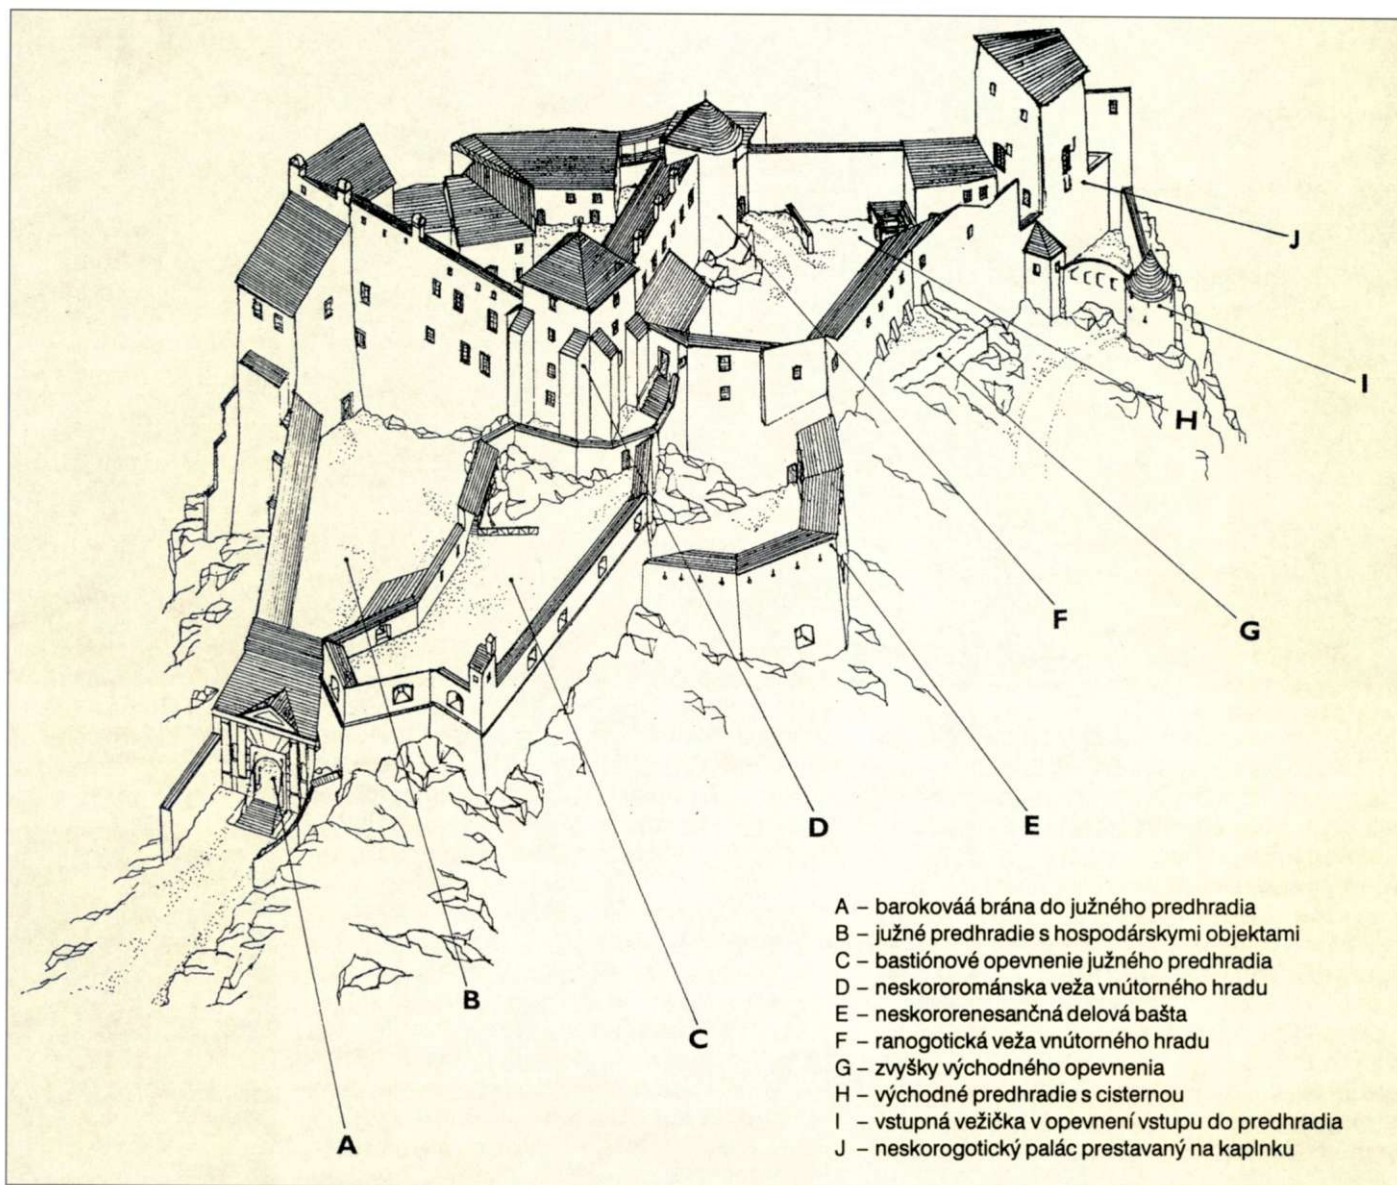
- A – baroková brána do južného predhradia
- B – južné predhradie s hospodárskymi objektami
- C – bastiónové opevnenie južného predhradia
- D – neskororománska veža vnútorného hradu
- E – neskororenesančná delová bašta
- F – ranogotická veža vnútorného hradu
- G – zvyšky východného opevnenia
- H – východné predhradie s cisternou
- I – vstupná vežička v opevnení vstupu do predhradia
- J – neskorogotický palác prestavaný na kaplnku

*Vtáčia perspektíva  
teoretickej rekonštrukcie  
hradu v 18. storočí*  
Kreslil M. Bóna

Der Bau der Burg wurde von Andrej, dem Sohn Ivankos aus dem Geschlecht der Hunt-Poznany initiiert, der 1241 im Kampf gegen die Tataren dem König das Leben rettete und für seine Verdienste die Donation für Güter in der Umgebung der bereits stehenden Burg erhielt. Der Autor des Artikels konfrontierte die schriftlichen Quellen mit den Ergebnissen der archäologischen Untersuchung und richtete sich vor allem auf Renaissance- und Barockumbauten der Burg. Die Charakteristik der Bauentwicklung wird auch durch eine Überblickszeichnung – die theoretische Rekonstruktion der Burg im 18. Jahrhundert – ergänzt.

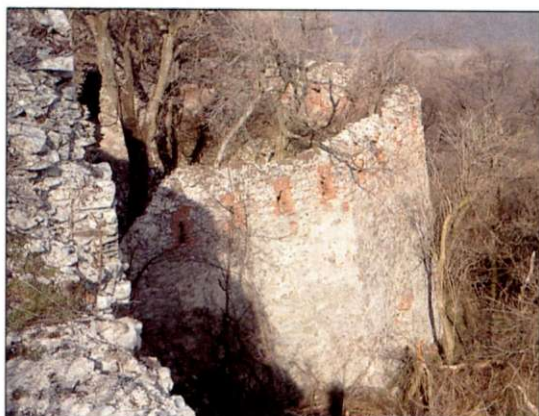
*Neskororenesančná delová  
bašta*  
Foto M. Bóna

dovaná mohutná delová bašta. Táto svojimi štyrmi stenami so zošíkmeným vonkajším lícom bránila juhovýchodné predpolie. Interiér bašty bol sprístupnený z južného predhradia v skale vytesaným tunelom a prepojený s pivnicou v mieste prejazdu niekdajšej vstupnej stredovekej veže. V dolnej úrovni bašty sa dodnes zachovali tri komorové strielne pre veľké delá a v korune muriva kľúčové strielne s tehlovým ostením.

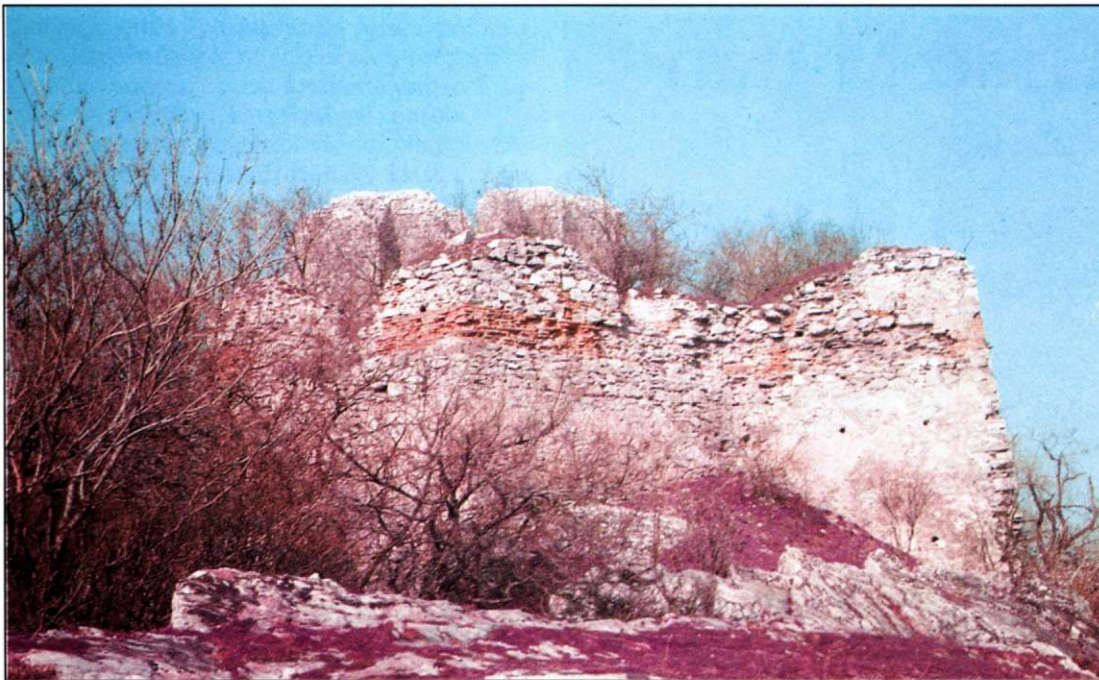
*Bastiónové opevnenie  
južného predhradia*  
Foto M. Bóna

V nasledujúcej stavebnej etape bolo južné predhradie spevnené novou hradbou a bastiónovým opevnením s nepravidelným pôdorysom. Pôdorysné zalamanie hradby bastiónu vychádza z terénnych daností úzkeho skalného hrebeňa, ako aj z nutnej požiadavky delostreleckej obrany južného predpočia s hlavnou prístupovou komunikáciou. Hradba bastiónu so zošíkmeným vonkajším lícom bola znútra vybavená rampou s ôsmimi delovými strieňami, ktorých vnútorné špalety boli prekryté doskami a vonkajšie segmentovým tehlovým záklenkom. Jednotnú výškovú úroveň strieňí na fasádach zdôrazňovala priebežná podstrieňňová rímsa. Juhovýchodné nárožie bastiónu bolo pôvodne zabezpečené aj pozorovacou vežičkou, zachytenou aj na vyobrazeniach hradu z 19. storočia. Západnú vstupnú a nižšie položenú časť južného predhradia od západu ohraničovala rovná hradba so strieňami pre delá a ručné zbrane, obsluhované z drevenej ochodze. Charakter opevnenia brány do predhradia pre mladšie prestavby nepoznáme. Rovnako sa bez archeologického výskumu nemožno bližšie vyjadriť ani k zvyškom opevnenia pod stredovekým palácom východného predhradia. Pravdepodobne ide o neskôr poškodené a ďalej neobnovované bastiónové opevnenie, určené na delostreleckú obranu východného predpočia a prístupovej bočnej komunikácie do východného predhradia.
